DELLA BASILICA  
DI S. PAOLO  
SVLLA VIA OSTIENSE

*Dell' Abbate Angelo Uggeri.*

# PLANTA DELLA BASILICA OSTIENSE

Stato attuale dopo  
l'Incendio e Rovina  
del 15. e 28. Luglio

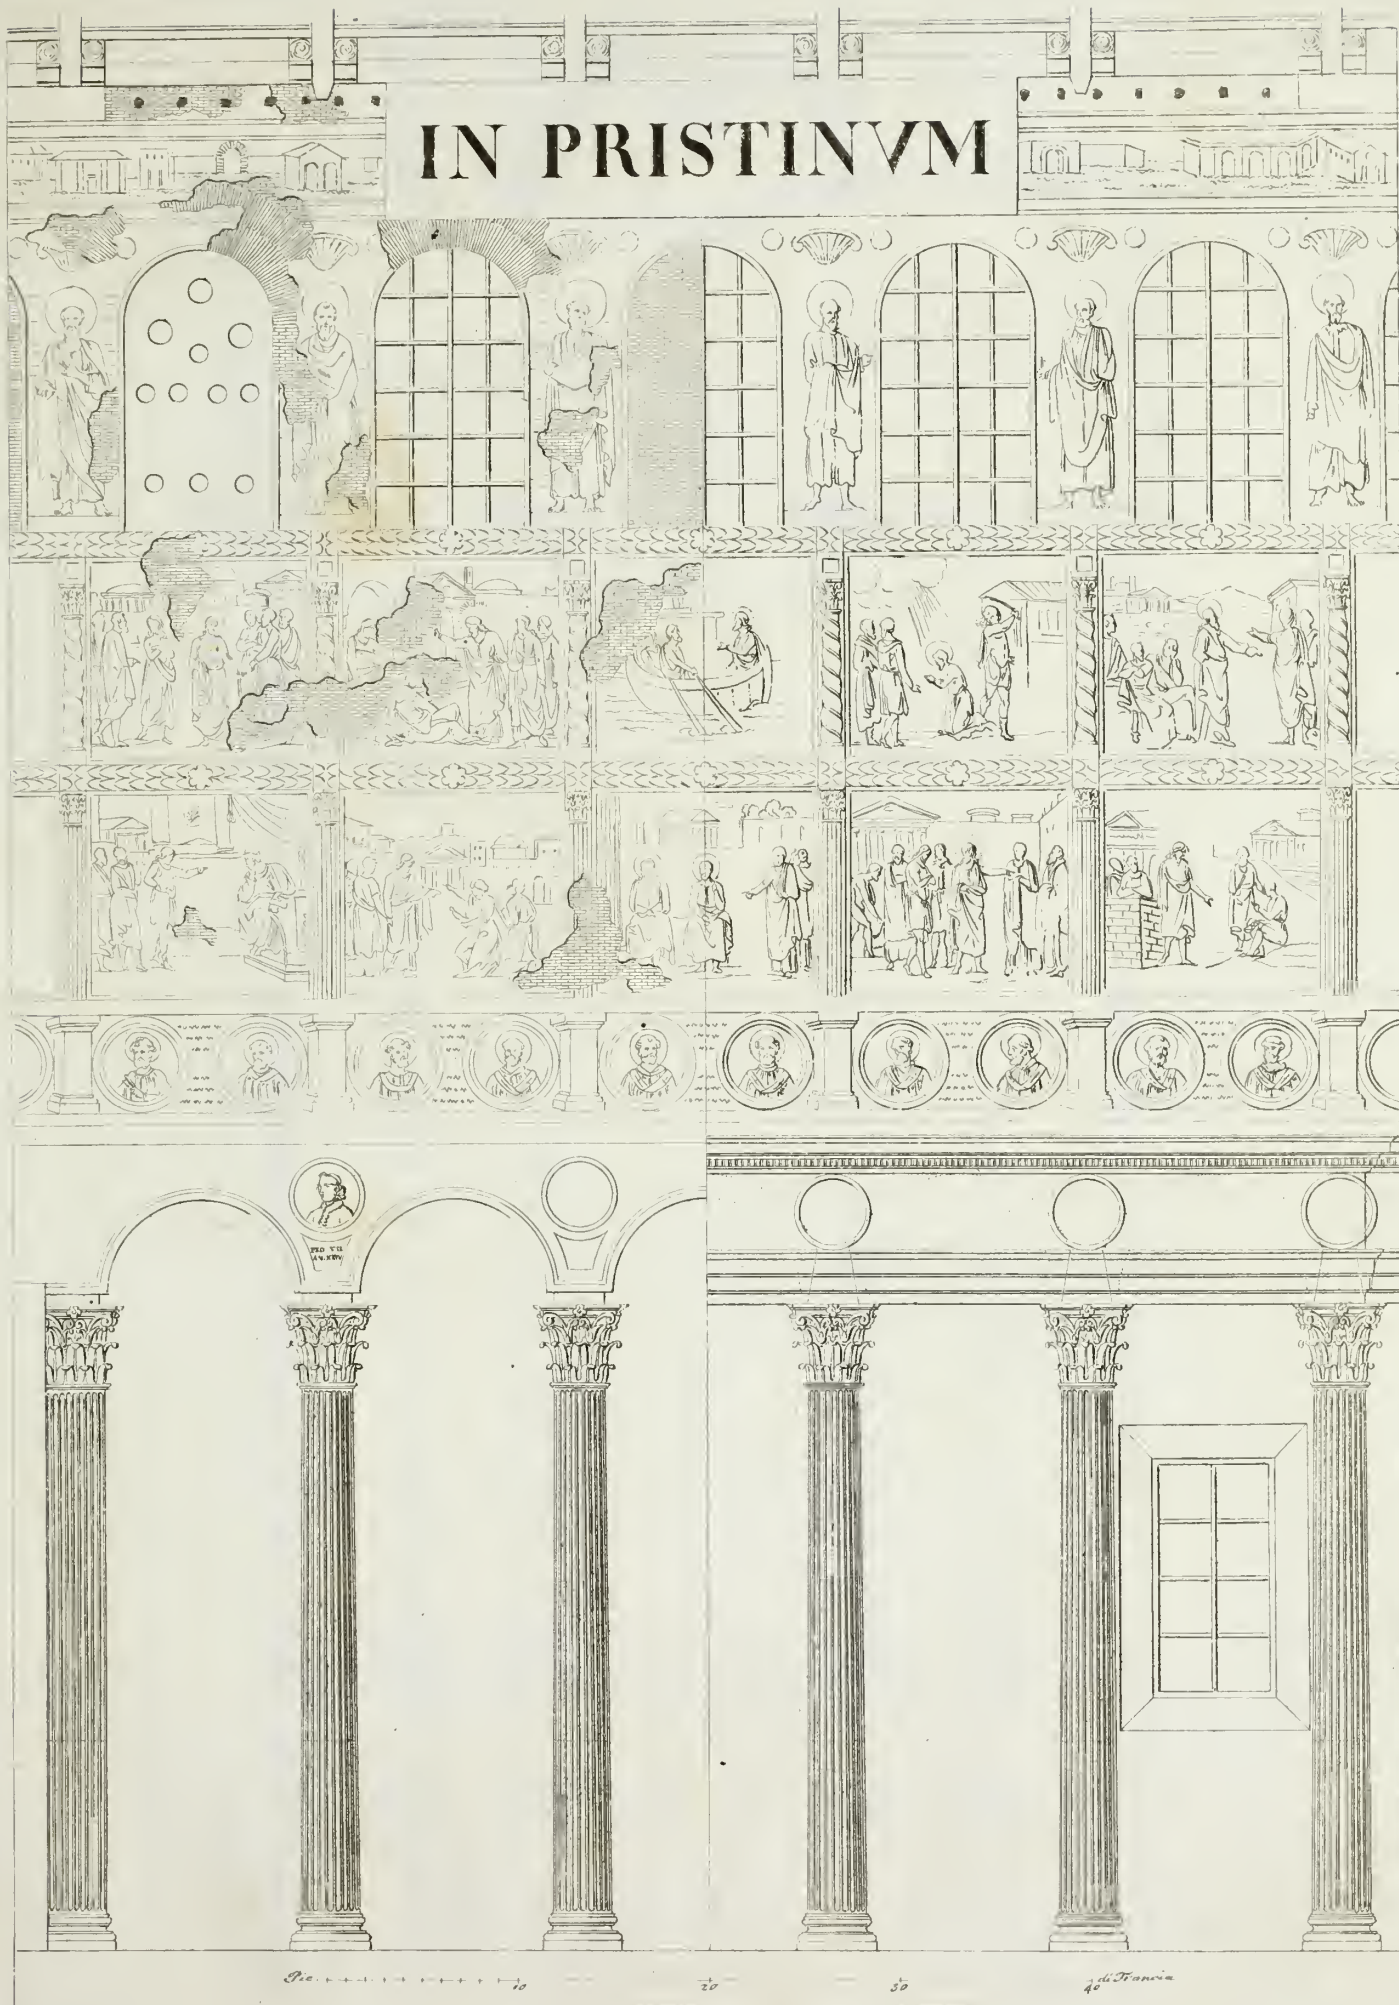
# IN PRISTINVM

cedere dell'arte muratoria dee demolirsi, vorrebbero porvisi gli architravi come si esibisce nel disegno a quest'uopo delineato .

apostoli , si chiuse in Papa Pio Sesto di santa e gloriosa memoria)portandola al luogo che nel disegno è accennato . Così viene sì fatta serie più decentemente collocata nel *fregio* dell' intavolamento sopra ogni colonna , senza turbar punto l'ordine de' già sopraposti Pontefici .

Quanto l'architettura in pratica può somministrare di utile alla solidità reale ed apparente , tutto speriamo si comprenda nel disegno della Tavola dimostrativa , che porta il rispettosio titolo IN PRISTINUM.

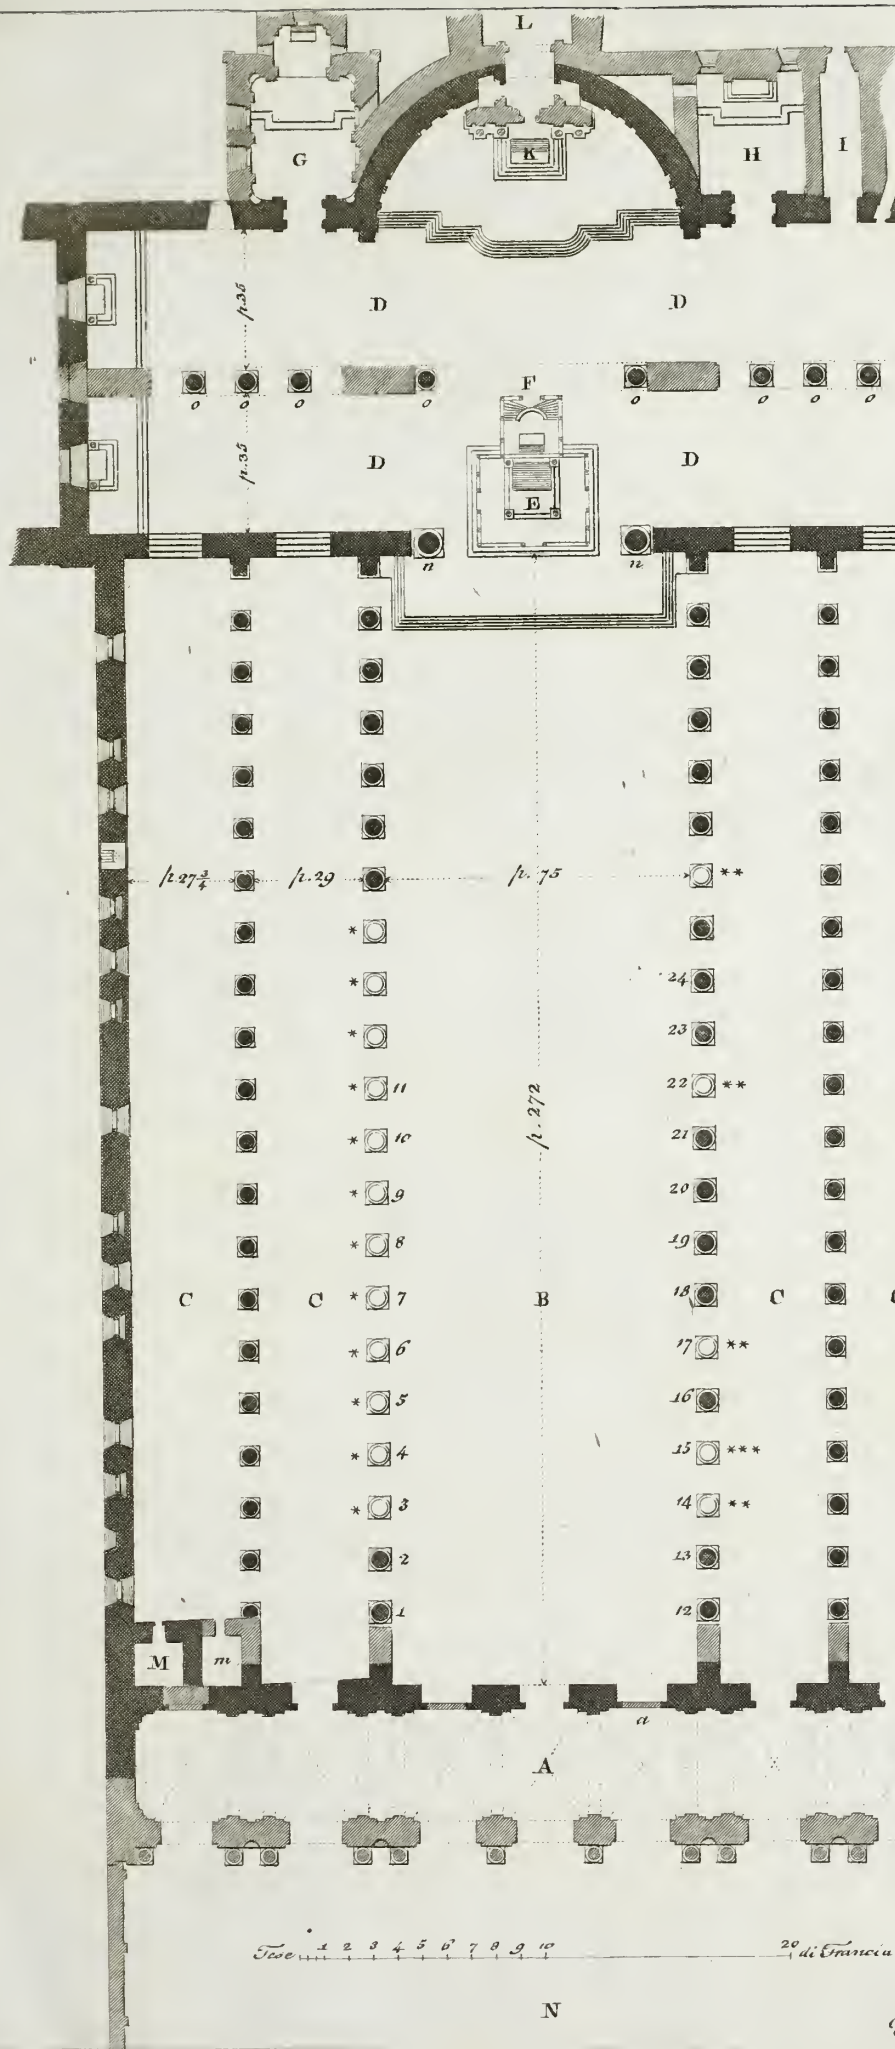
Dal n. 1 sino al 24. sono  
le colonne di Pionazzato  
o breccia Frigia.

\* Rovesciate dalla caduta  
del muro sovrapposto e  
coperte dalle macerie.

\*\* Cadute perche guaste  
dal fuoco e le adiacenti  
in questo lato sono pure  
guaste ma riparabili  
fuori d'opera.

\*\*\* Caduta fatalmente  
il 28. Luglio.

Le due colonne n. n. dell'  
Arco eretto da Placidia  
sono spaccate da cima  
a fondo riparabili in opera.

Le colonne della circo-  
ffese nella loro super-  
ficie dal fuoco sono ri-  
parabili in opera.

Le colonne delle piccole  
navi sono intatte.

Sono riparabili tutte  
quelle di porfido degli  
altari perche poco of-  
fese dal fuoco.

Ne sono però i danni meno sensibili di quello che nella Nave maestra ; giacchè tutte quelle grandi colonne la maggior parte di granito egizio possono essere riparate e ripulite senza rimuoverle dal loro proprio sito.

Ciò che ne dà acerbo dolore è il guasto delle due colossali colonne di marmo del monte Imete dette di Placidia , che reggono la grande arcata . Sono esse per sventura scagliate ed aperte da cima a fondo . La fiamma de' legni caduti della contignazione e del lacunato riverberandosi sopra questo marmo calcare, vi ha fatto sì grave danno che quasi fa disperarne il risarcimento.
